راهنمای آموزشی  
برق ۲۰۶  
استاندارد بر روی سیستم  
مالتی پلکس  
(جلد ۲)

# راهنمای آموزشی استاندارد بر روی سیستم مالتی پلکس

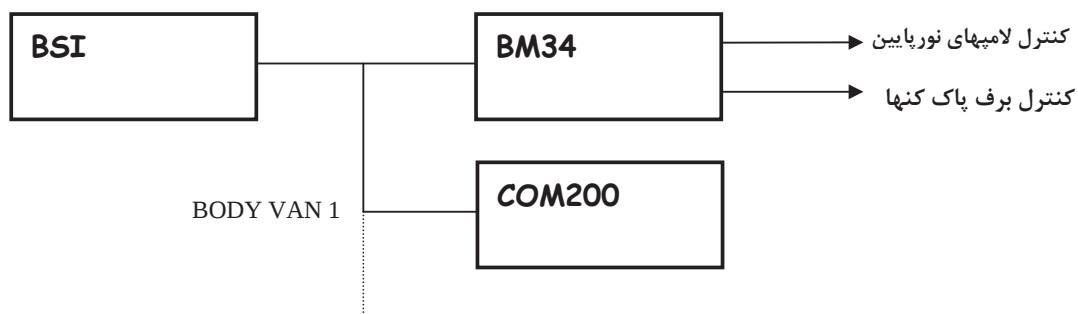
هدف از حالت‌های اضطراری ، تضمین فراهم نمودن امکانات مورد نیاز در یک شرایط محیطی کاملاً نامناسب مثل بارش باران در هوای تاریک می باشد که مطابق دیاگرام زیر صورت می پذیرد . این حالات عبارتند از قطع شدن ارتباط BSI با COM2000 یا BM34 .

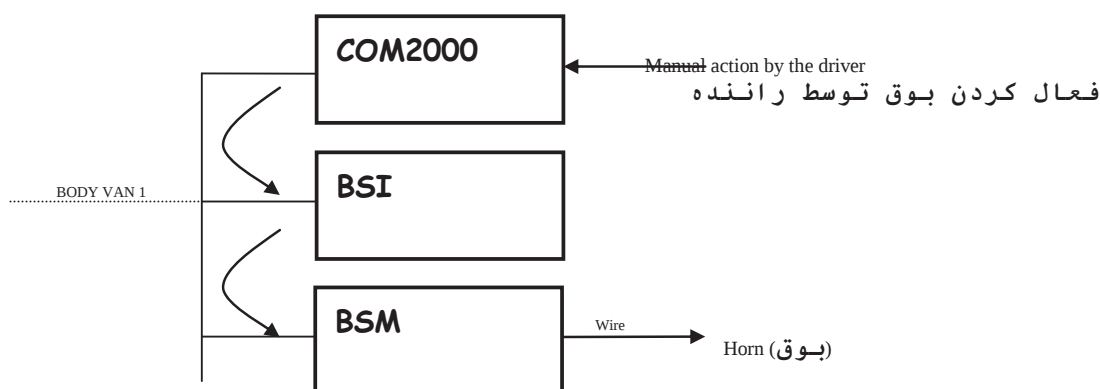
هدف از این عملکرد ، انتشار صدا جهت هشدار دادن به افراد خارج از خودرو می باشد که مطابق  
دیگرام زیر صورت می پذیرد :

درخواست فعال شدن بوق توسط راننده از طریق COM2000 صورت می پذیرد .  
COM2000 از طریق شبکه VAN Body این اطلاعات را در اختیار BSI می گذارد . BSI نیز  
درخواست را به BM34 منتقل نموده و BM34 به صورت الکتریکی و از طریق سیم آنرا فعال  
می سازد .

با توجه به اصول عملکرد بوق که در صفحات پیشین راجع به آن بحث گردید ، در صورت قطع شدن ارتباط BSI با COM2000 و یا قطع شدن ارتباط BSI با BM34 ، نتیجتاً خودرو به حالت اضطراری رفته و بوق نیز عملکرد مناسب نخواهد داشت .

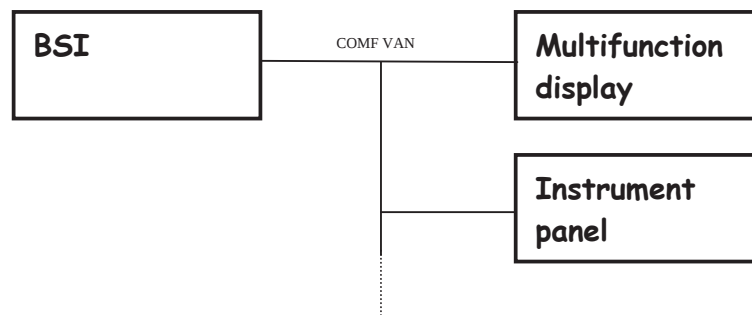
هدف از وجود این قطعه نمایش اطلاعات مربوط به سوخت و سایر موارد مورد نیازراننده می باشد :

صفحه دیجیتال مرکزی پشت آمپر اطلاعات مسافت پیموده شده را از پشت آمپر و یا صفحه نمایش چند منظوره دریافت می نماید .

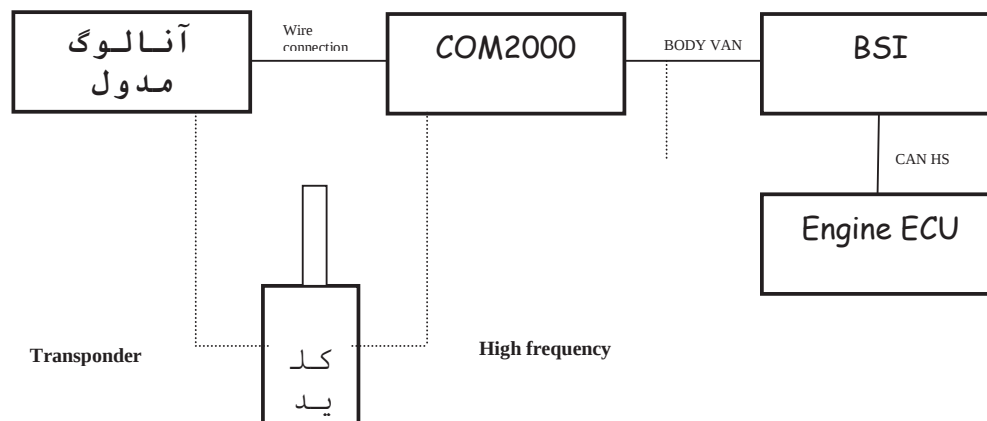
این سیستم به منظور جلوگیری از روشن شدن و حرکت خودرو با کلیدی غیر از کلید خودرو طراحی گردیده است .

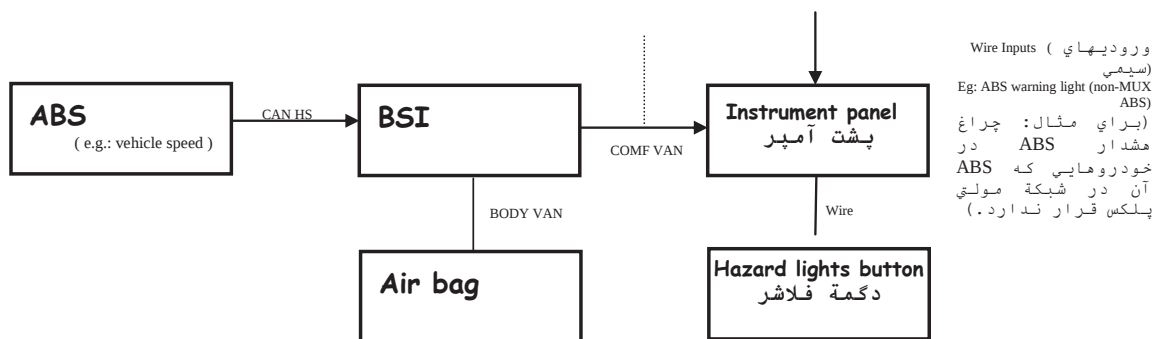
هدف از این عملکرد ، نمایش اطلاعات مختلف به راننده می باشد . انتقال این اطلاعات از رشته سیم و یا از شبکه مولتی پلکس از طریق BSI مطابق دیاگرام زیر صورت می پذیرد :

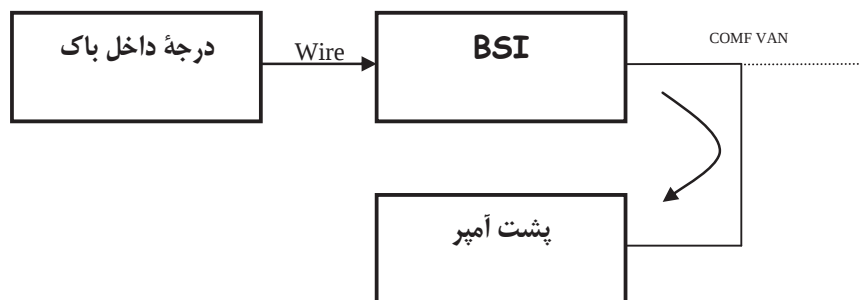
اندازه‌گیری مقدار بنزین داخل باک خودرو جهت نمایش به راننده از طریق نشانگر موجود در پشت‌آمپر ، مطابق دیاگرام زیر صورت می‌پذیرد :

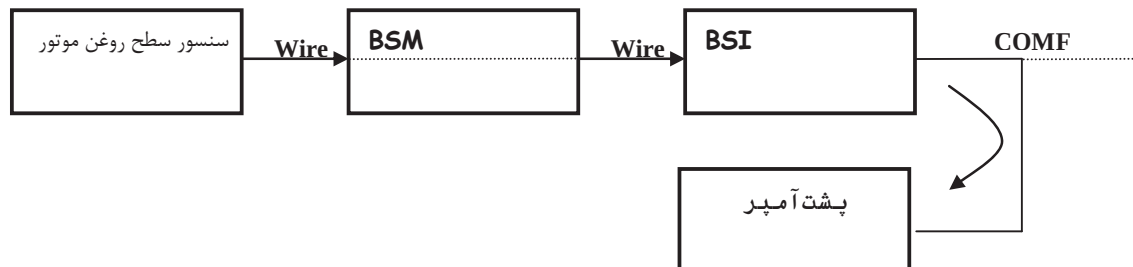
اندازه‌گیری مقدار روغن موتور خودرو جهت نمایش به راننده از طریق صفحه نمایش موجود در پشت‌آمپر، مطابق دیاگرام زیر صورت می‌پذیرد:

نکته: همانطور که در شماتیک فوق مشهود می‌باشد، جعبه فیوز ۳۴ تایی داخل محفظه موتور (BSM) عملی بر روی اطلاعات ارسالی از سنسور سطح روغن موتور انجام نمی‌دهد و فقط نقش یک Gateway جهت انتقال اطلاعات مذکور از طریق سیم به BSI را برعهده دارد. پس از هربار باز کردن سوییچ BSI سطح روغن موتور را با استفاده از اطلاعات سنسور مربوطه محاسبه می‌نماید. به دلیل قرار گرفتن این سنسور در موتور، جهت نمایش صحیح این اطلاعات روی پشت‌آمپر، BSI این عمل اندازه‌گیری را در ۵ ثانیه فاصله زمانی انجام می‌دهد.

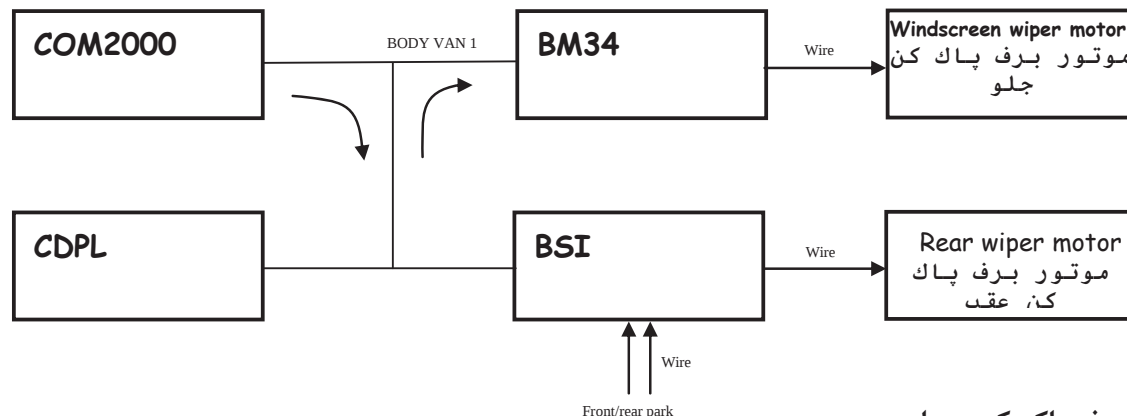
هدف از این عملکرد پاک کردن شیشه جلو و عقب خودرو جهت محیا نمودن دید مناسب برای راننده بوده که مطابق دیاگرام زیر صورت می‌پذیرد :

کنترل الکتریکی برف پاک کن جلو توسط BM34 به فرمان BSI از طریق شبکه VAN Body پس از دریافت درخواست راننده از COM2000 صورت می‌پذیرد .

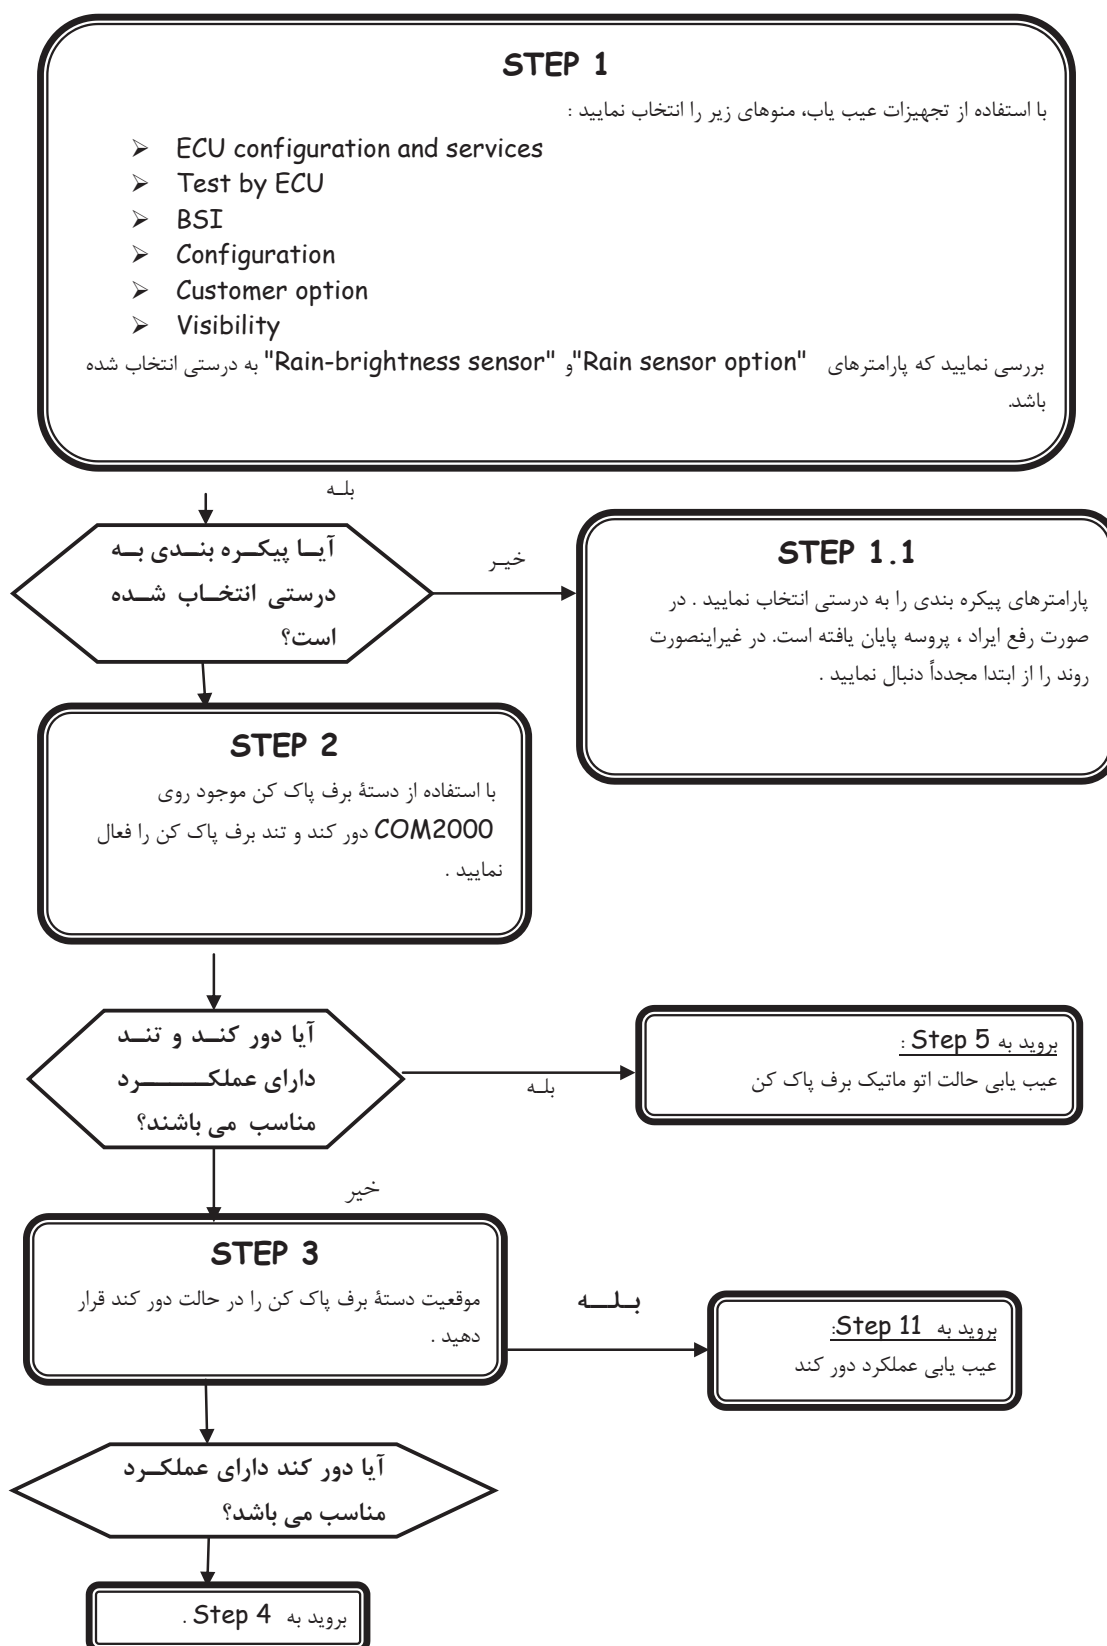
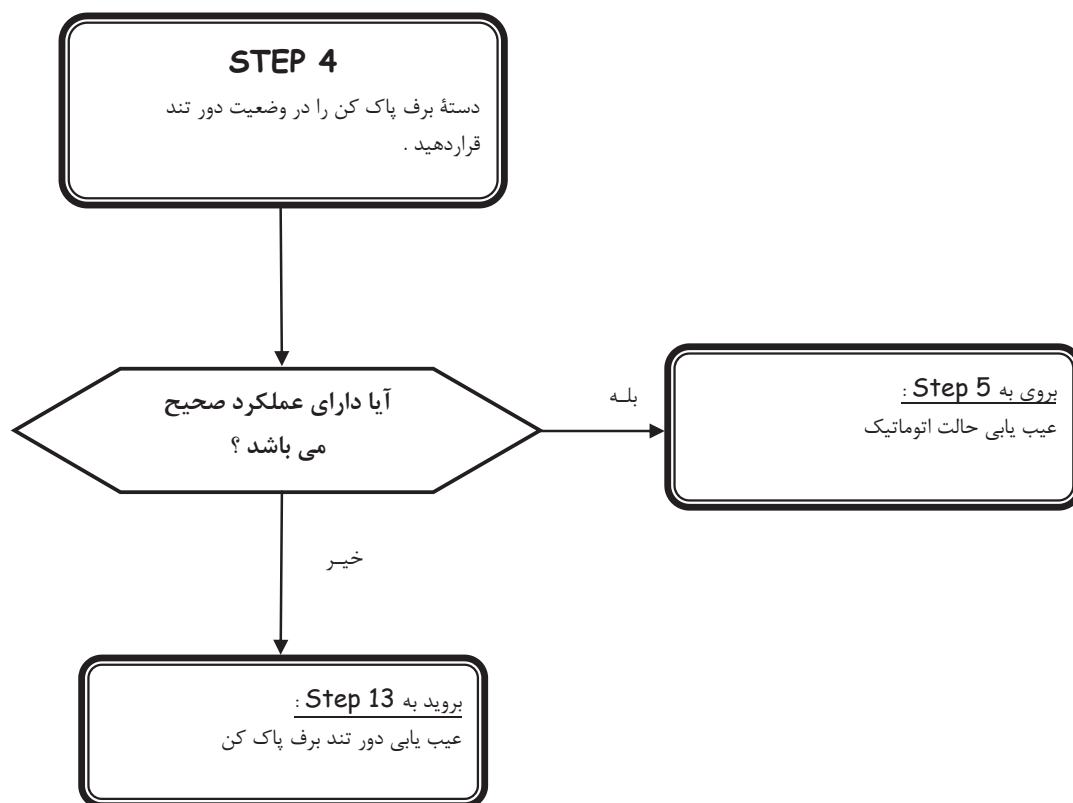
### کنترل عملکرد برف پاک کن جلو :

تنها زمانی اقدام به انجام روند زیر نمایید که سایر موارد اشاره شده در صفحات قبل را بررسی نموده اید و به عملکرد خود برف پاک کن شک دارید .

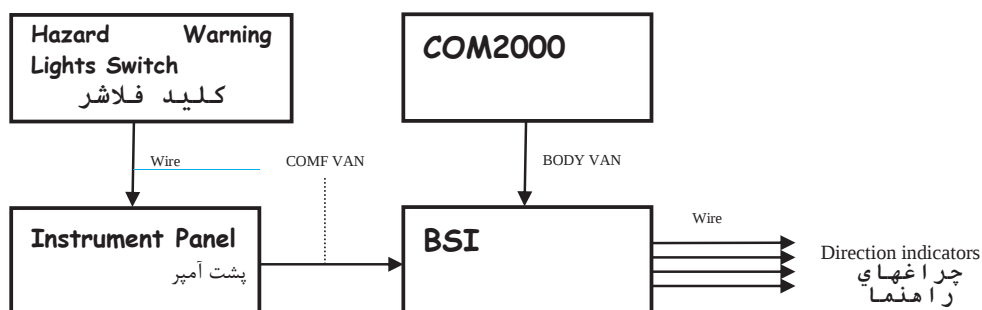
هدف از این سیستم روشن کردن چراغهای فلاشر در زمان وجود خطر و یا روشن کردن چراغهای راهنما هنگام چرخش می باشد .

این درخواست از طریق کلید فلاشر برای پشت آمپر ارسال شده و پس از آن BSI کنترل الکتریکی چراغها را برعهده می گیرد .

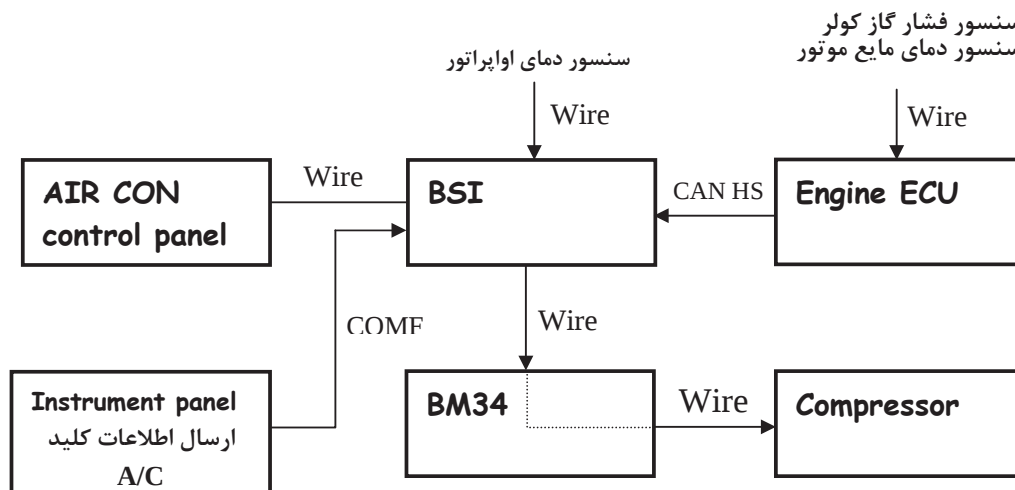
کولر دستی :

به خاطر داشته باشید که کنترل الکتریکی کلاچ کمپرسور به طور مستقیم و از طریق سیم از خروجی BSI صورت می پذیرد .
